بررسی علل شکستگی‌های پوشش بتنی کانال‌های انتقال آب (مطالعه موردی کانال اصلی شبکه آبیاری شبانکاره)

نادر عباسی^{۱*} و رضا بهراملو^۲

Investigation on Causes of Destruction of Concrete Lining of Irrigation Canals Constructed on Gypsiferrous Soils (A Case Study for Shabankareh Irrigation Network)

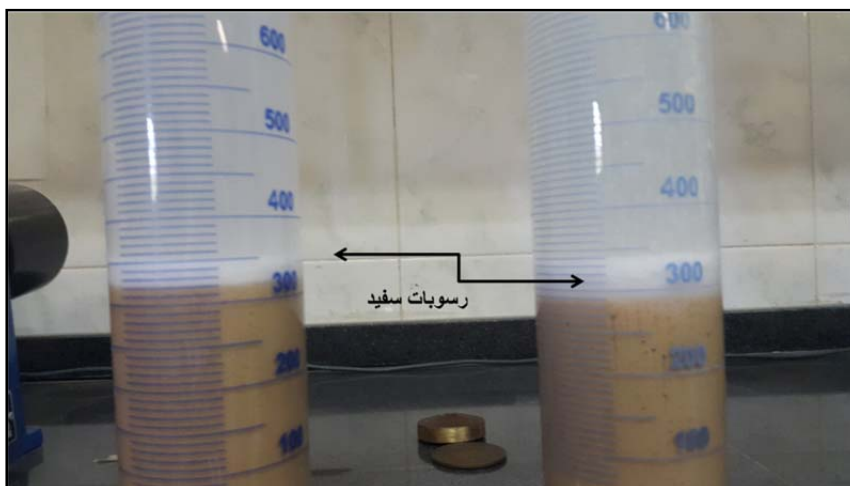
لابه‌لای توده‌های بزرگ کنگلومرایی پراکنده‌اند. بدین ترتیب با توجه به ماهیت درشت‌دانه بودن و کنگلومرایی بخش اعظم خاک مسیر و ضخامت کم لایه‌های ریزدانه رسی خاک، این طور نتیجه‌گیری شد که بستر طبیعی کانال از نظر دانه‌بندی و خواص خمیرایی خاک مستعد نشست تحکیمی بعد از آب‌اندازی نیست. به‌عبارت دیگر، با توجه به ماهیت سازه (جسم کانال) و دانه‌بندی خاک منطقه، وقوع نشست‌های چند ده سانتی‌متری قابل تصور نیست و دلیل نشست‌های رخ داده باید مواردی غیر از ویژگی‌های فیزیکی باشد. این فرضیه در حین آزمایش هیدرومتری با تشکیل لایه کاملاً مشخص از مواد انحلال پذیر روی ذرات خاک رسی به‌وضوح نمایان و تقویت گردید (شکل ۵).

شکل ۵- ته‌نشینی ذرات سفید روی خاک در آزمایش هیدرومتری

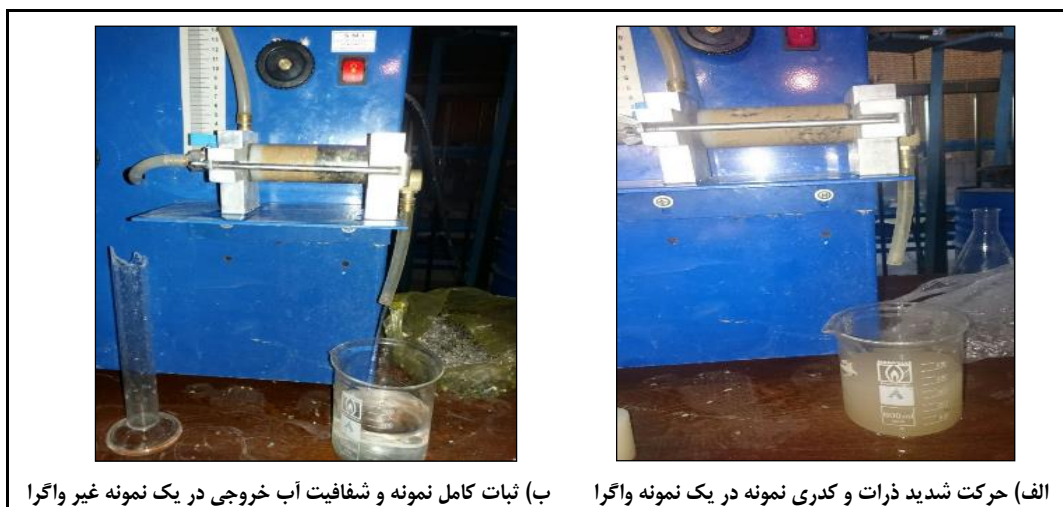
نتایج به دست آمده از آزمایش پین‌هول روی نمونه‌های ماسه و ماسه سیلتی نشان داد برخی از نمونه‌های ماسه دارای پتانسیل واگرایی متوسط تا شدید هستند. نمونه‌ای از نتایج این آزمایش در شکل ۶ و وضعیت چند مورد از نمونه‌ها پس از آزمایش در شکل ۷ نشان داده شده است.

شکل ۶- مراحل مختلف آزمایش بین‌هول
